Ma jauge de température d'eau est réparée ! YES !!!

Démontage complet et je m'aperçois que la soudure à l'étain qui fixe le capillaire sur le bulbe

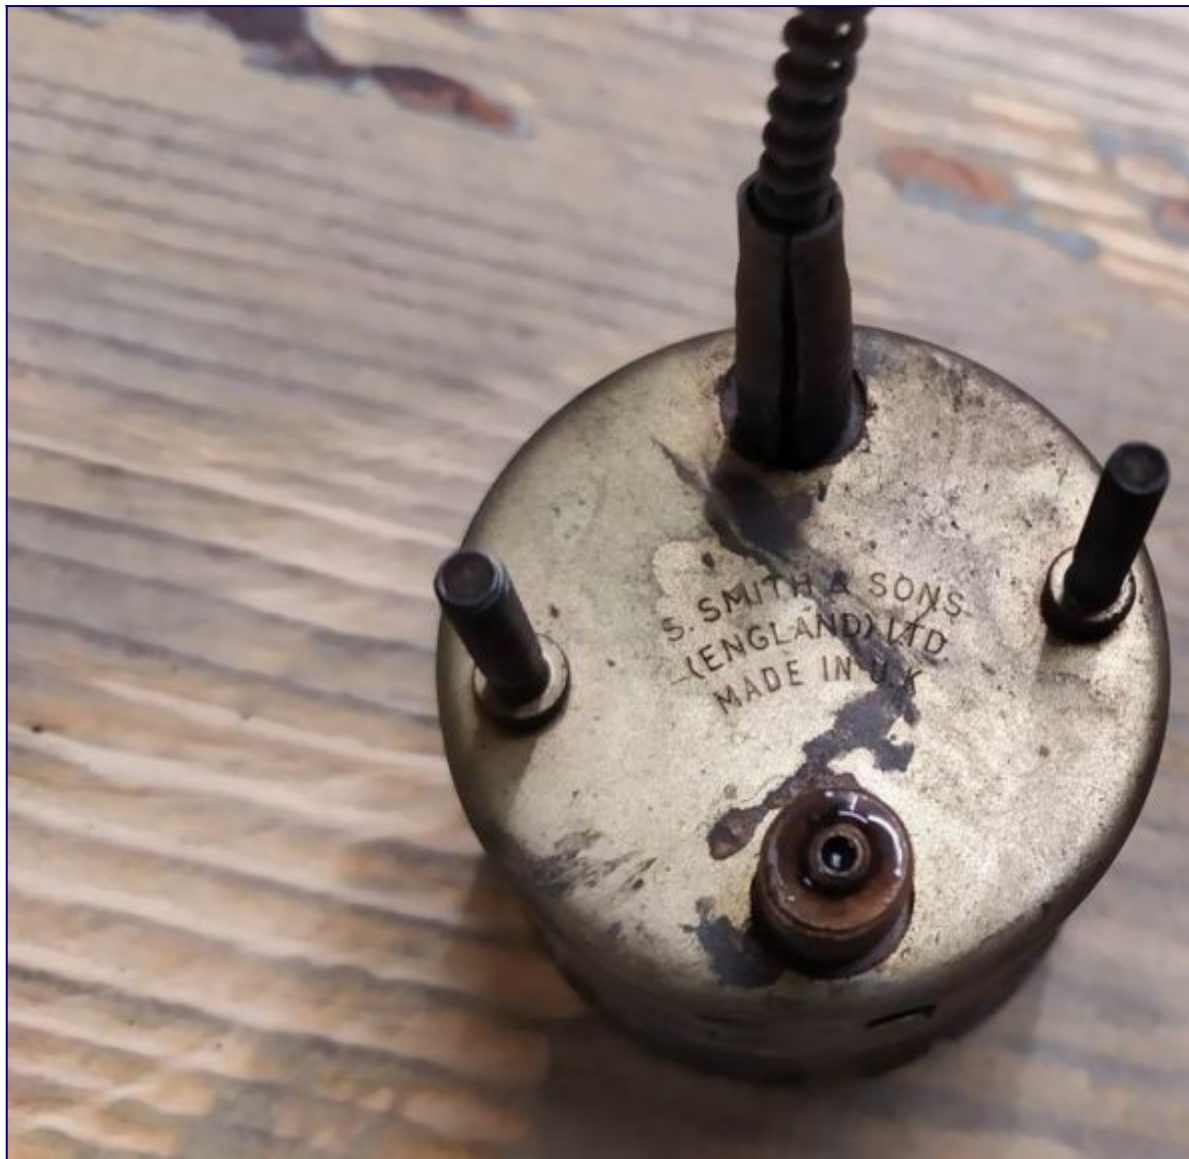
Le boîtier est SMITH alors que le cadran est JAEGER

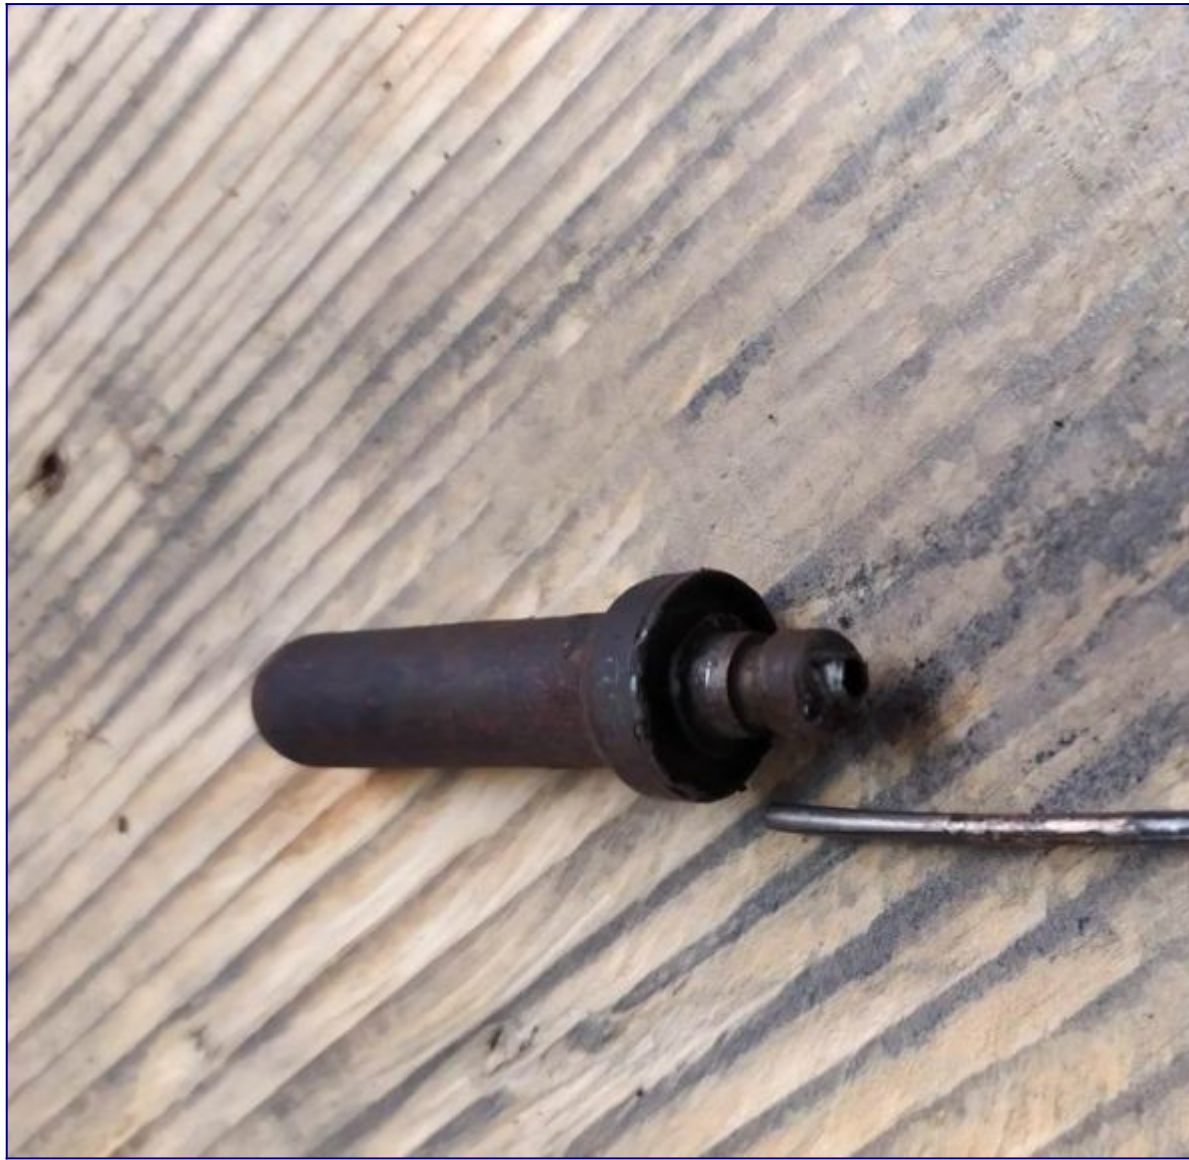
La faille

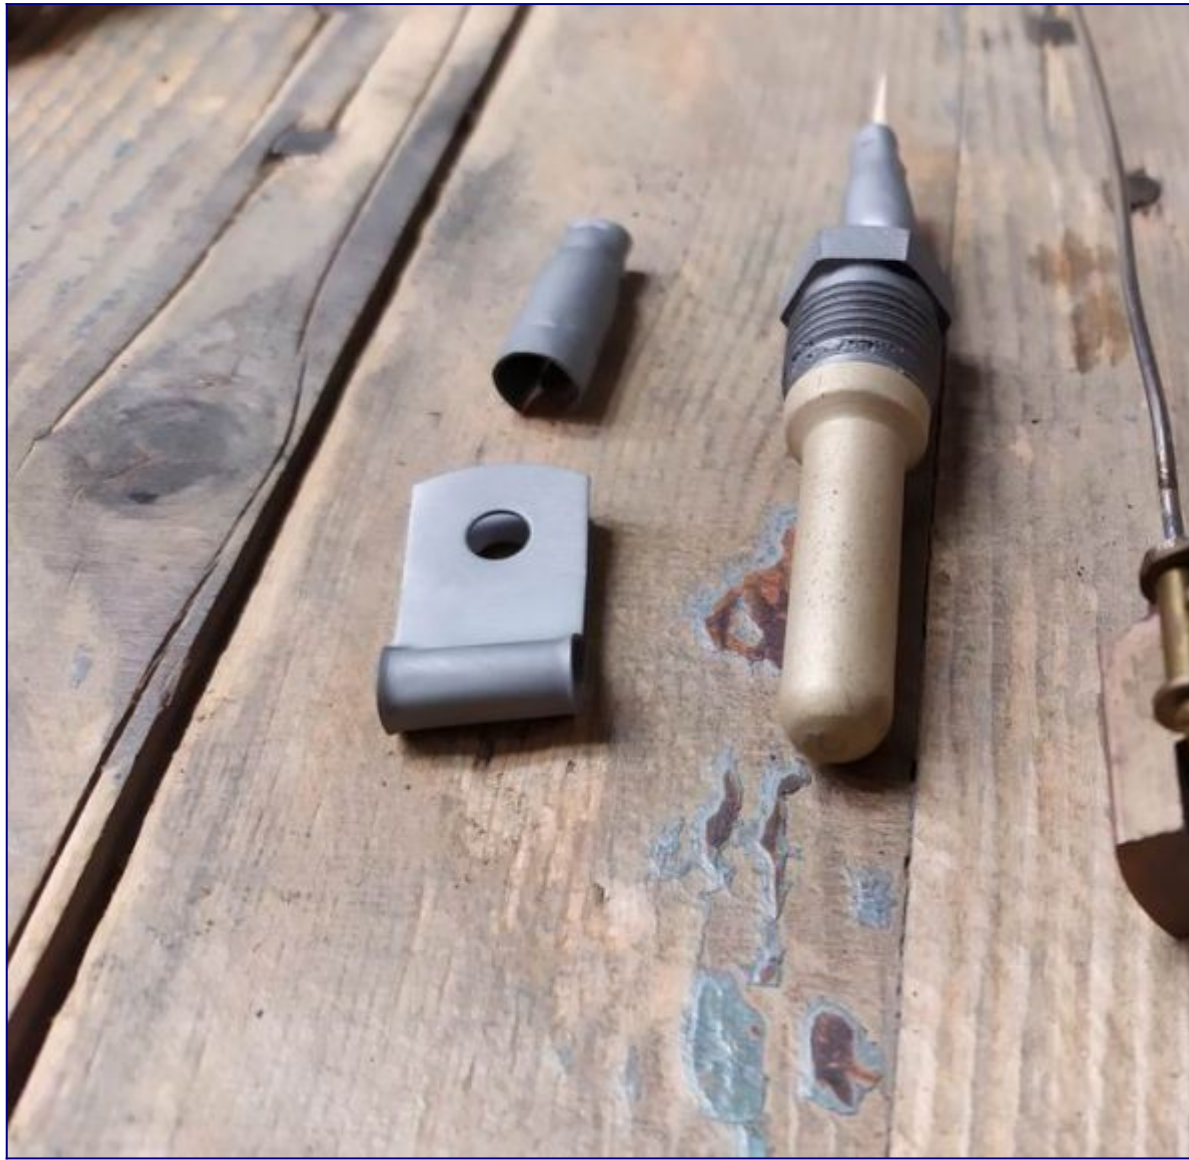
Sablage et modification de la position du linguet de commande du levier de bascule, explication

Alors sablage des éléments le nécessitant, passage au bicarbonate des autres, zingage et rem

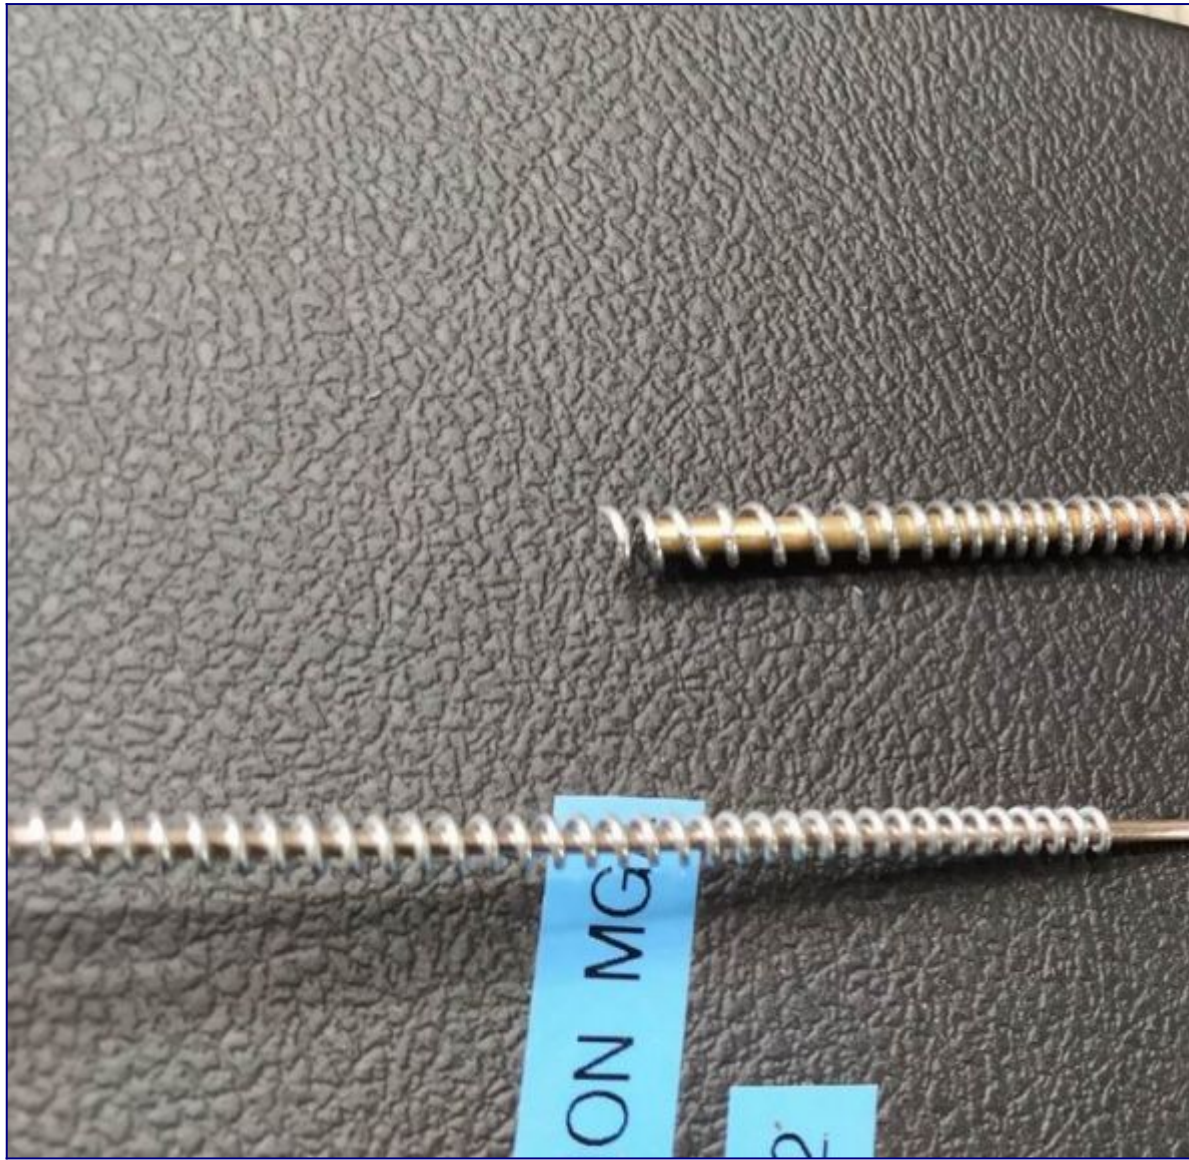
Fabrication d'un ressort de protection sur mesure

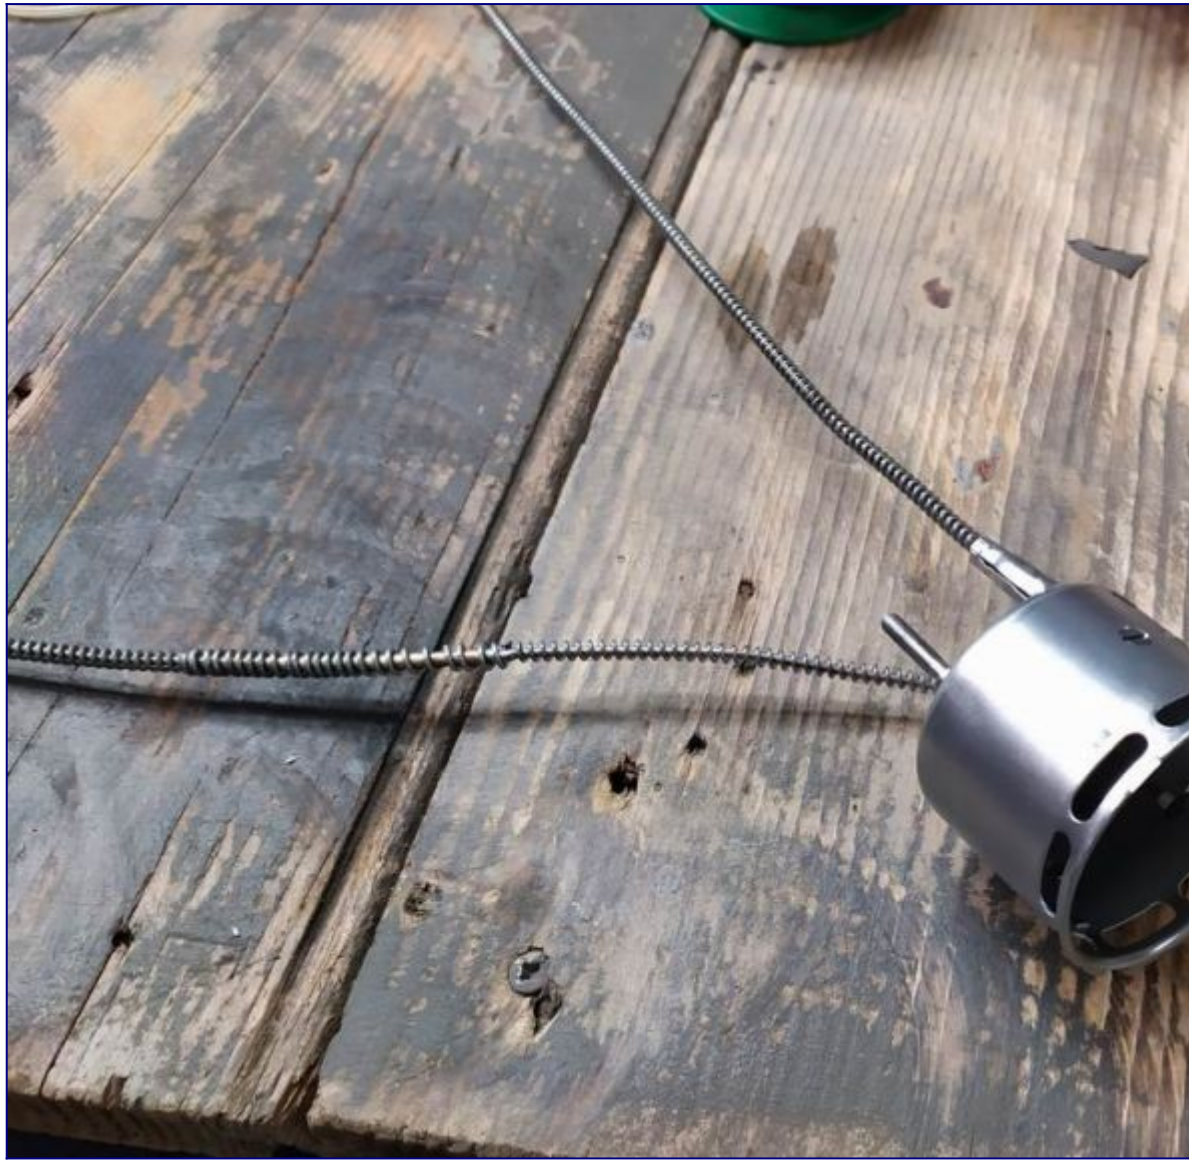
éther en place et tube raccordé à gauche de l'image, sous le ressort;

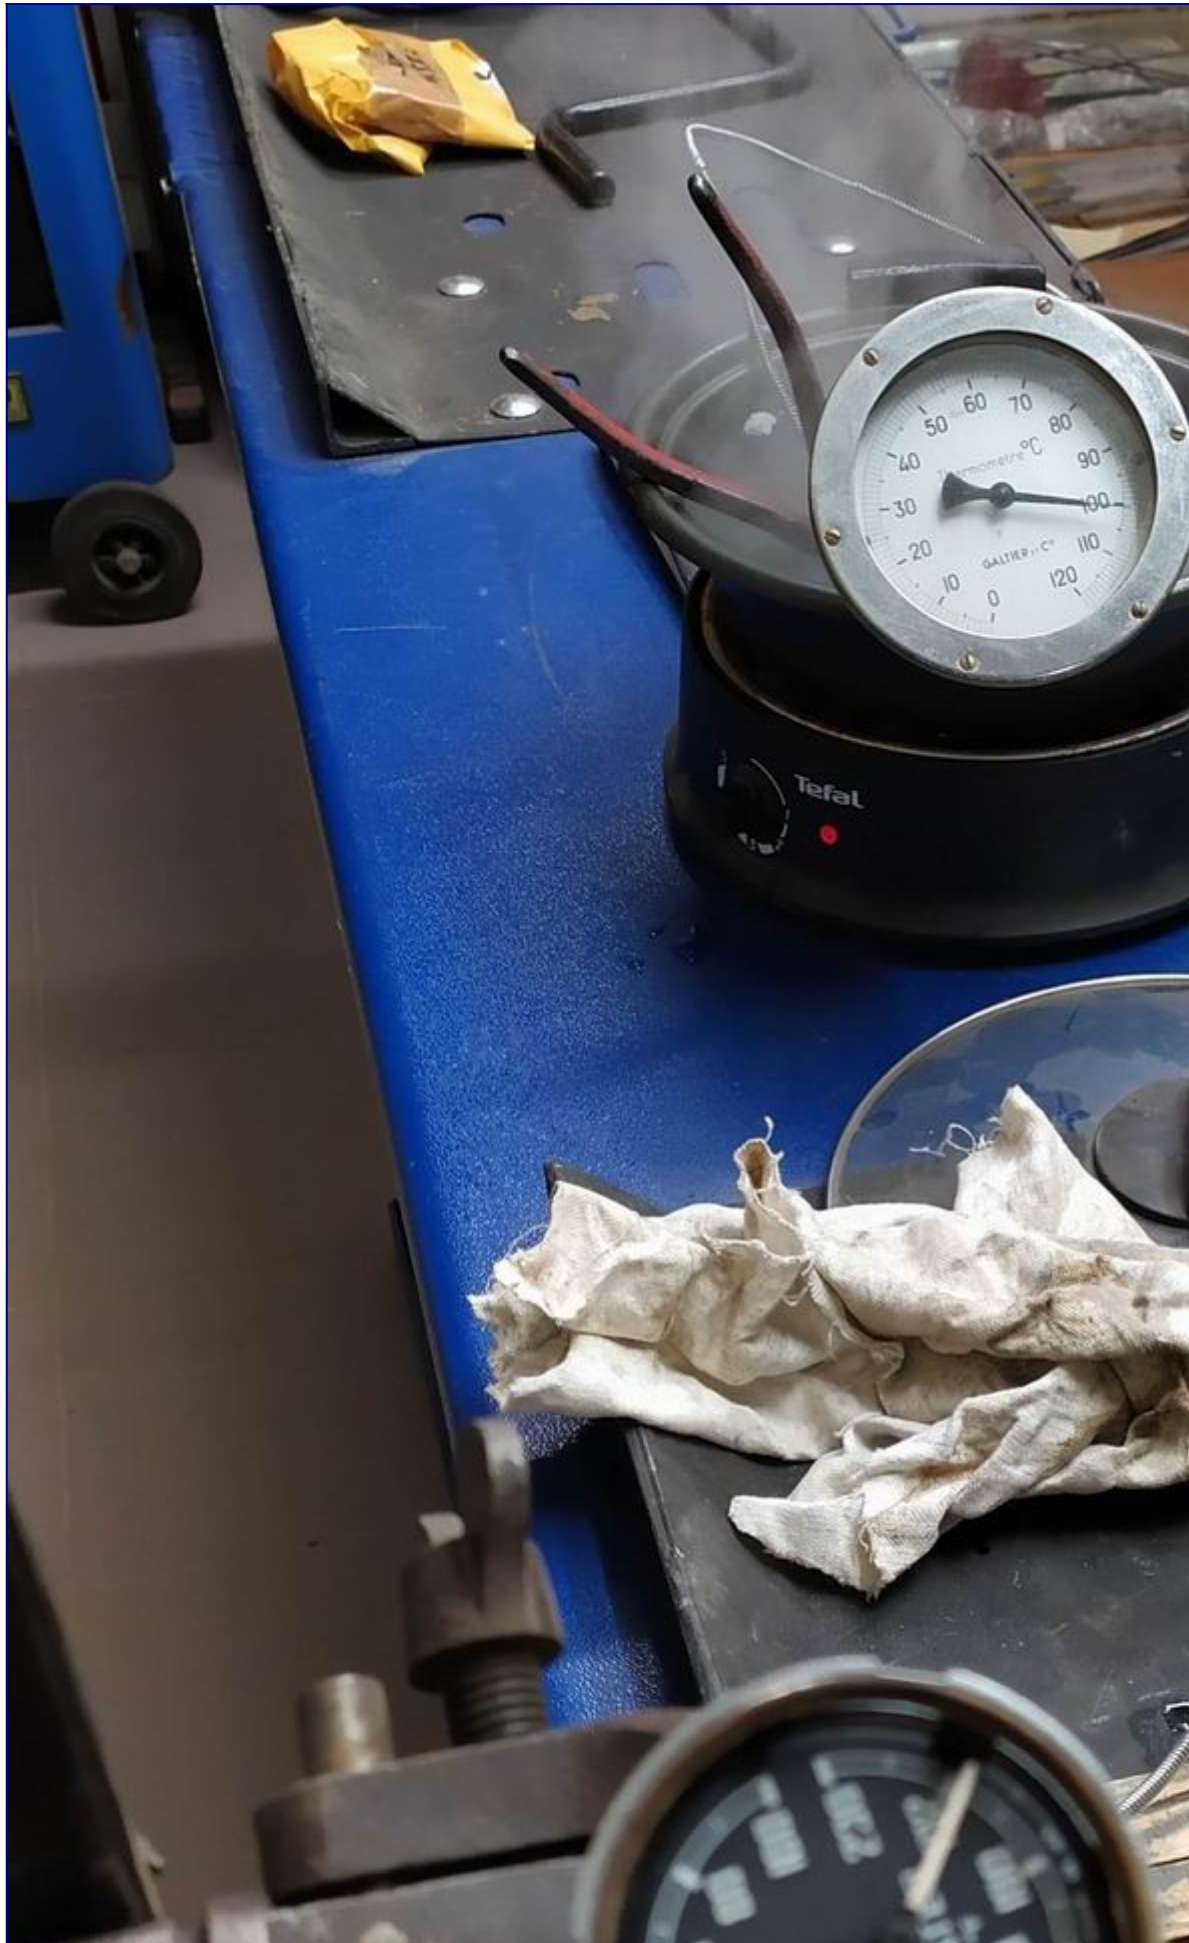
Tout ça c'est bien beau, mais il faut "étalonner" maintenant, pour replacer l'aiguille au mieux
